VIKTIGT säkerhetsmeddelande till marknaden

Nebulisatoraerosolavlagring för
flödesgivarna Trilogy Evo, Trilogy Evo O2
och Trilogy EV300

30-SEPT-2024

Referens: Flödesgivare – Nebulisatoraerosolavlagring –
Trilogy Evo, Trilogy Evo O2 och Trilogy EV300
2024-CC-SRC-013

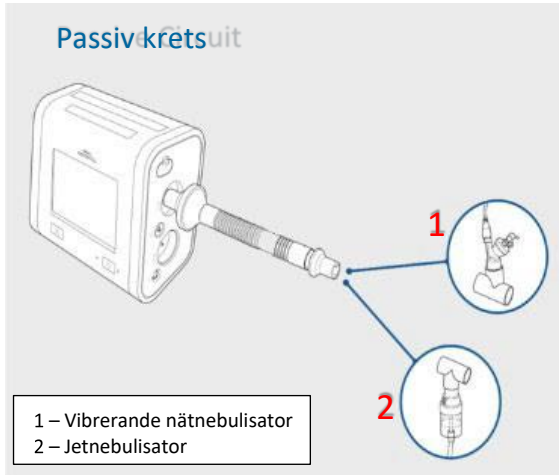
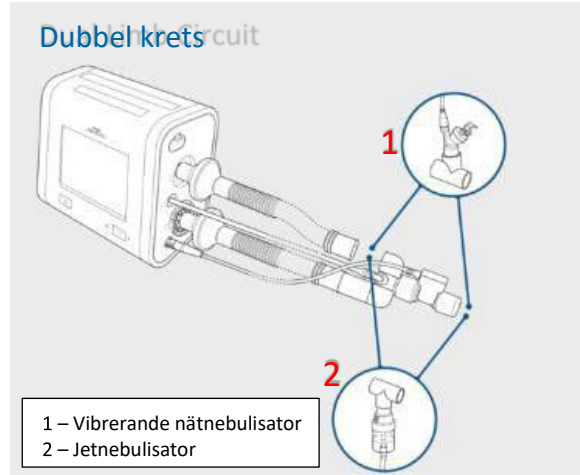
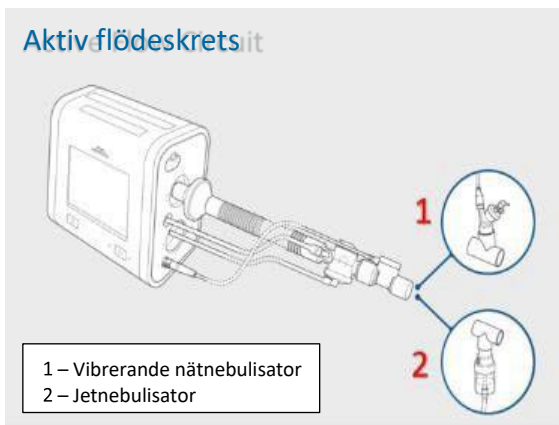
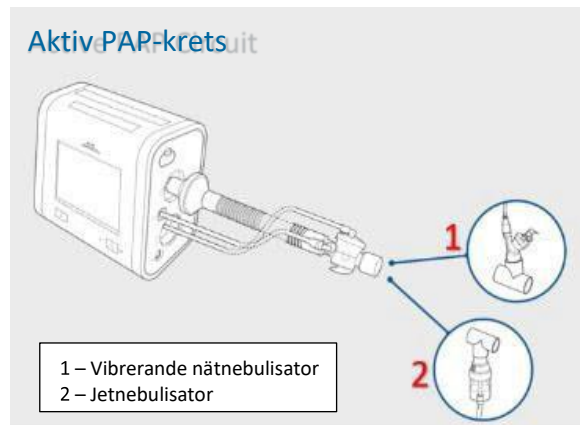
Lämpliga kretskonfigurationer för användning med integrerade nebulisatorer

Om en integrerad nebulisator används för behandling, se till att kretsen är konfigurerad så som visas på bilderna nedan.
